PULIDOS LOLISER

Control de Cierres

INTRODUCCION

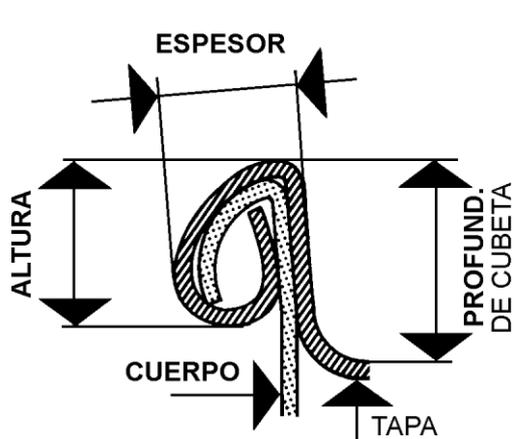
1A OPERACION

TERMINOLOGIA DE CIERRE

1ª OPERACIÓN

MEDIDAS A CONTROLAR

CALCULO DEL LARGO SOLAPE

- Altura (Gancho tapa+ gan.cuerpo+avell.)
- Espesor - Altura de cierre

PORCENTAJE % SOLAPE

$$\frac{\text{Altura cierre} - (2 \text{ esp. Tapa} + \text{espesor cuerpo})}{\text{Dobl. Tapa} + \text{dobl. Cuerpo} + \text{Avellanado} - \text{altura cierre}} \times 100$$

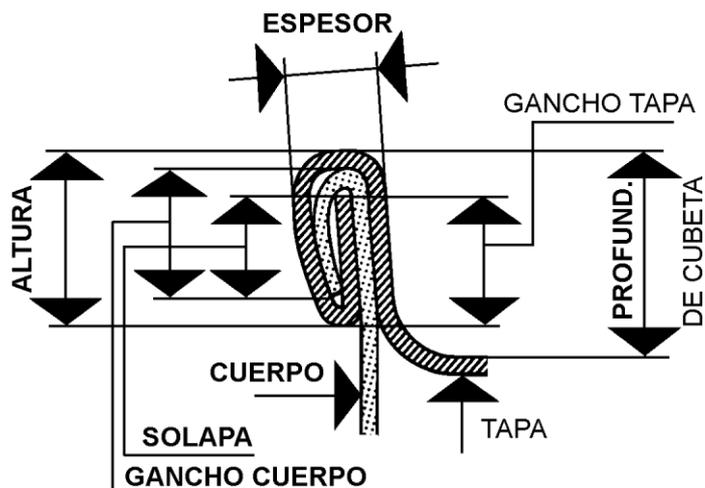
2A OPERACION

2ª OPERACION

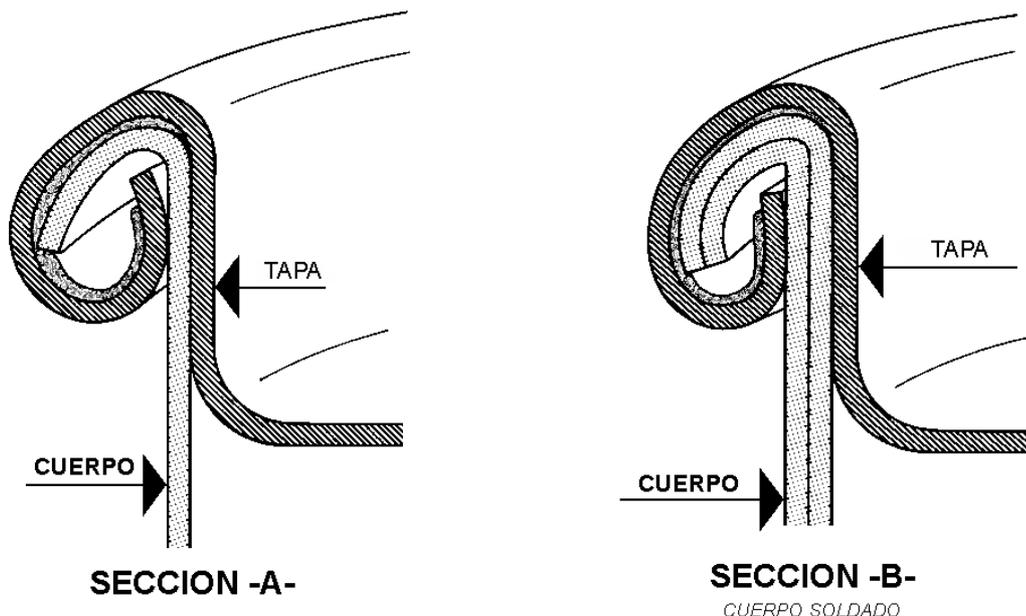
1ª OPERACIÓN DE CIERRE NORMAL

Es esencial tener una buena 1ª operación de cierre para tener un cierre bien terminado. La 1ª operación es esencial para controlar el gancho de la tapa, el gancho del cuerpo, la profundidad del avellanado, las arrugas en la tapa y el final del gancho.

La 1ª operación también determina la altura de la 2ª operación una vez terminada, es decir cuanto más estrecho el perfil de la rulina de 1ª operación es más estrecho es el cierre terminado, cuando todas las regulaciones son correctas.

La longitud y espesor del cierre de la 1ª operación variara dependiendo del espesor de la hojalata, del diámetro de la lata y del perfil de la ranura. Cada fabricante de latas tendrá standards que deben ser seguidos tan estrictamente como sea posible.

Es muy útil observar cuidadosamente la parte inferior del cierre de la 1ª operación en la solapa de la soldadura longitudinal

En este punto, donde hay un espesor de doble cuerpo, el borde debe acercarse tanto como sea posible al cuerpo de la lata, manteniendo un radio fluido sin crear una zona plana en la parte inferior del cierre con un corte en el cuerpo de la lata.

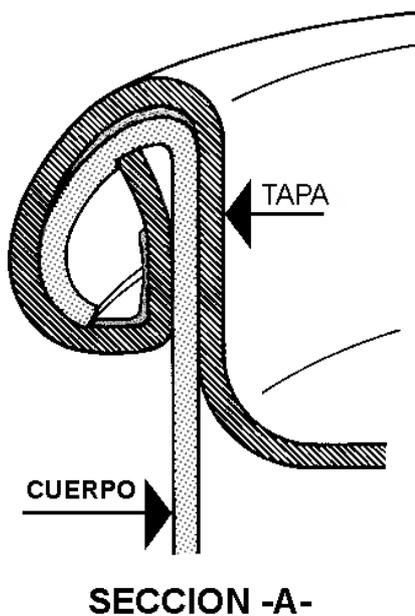
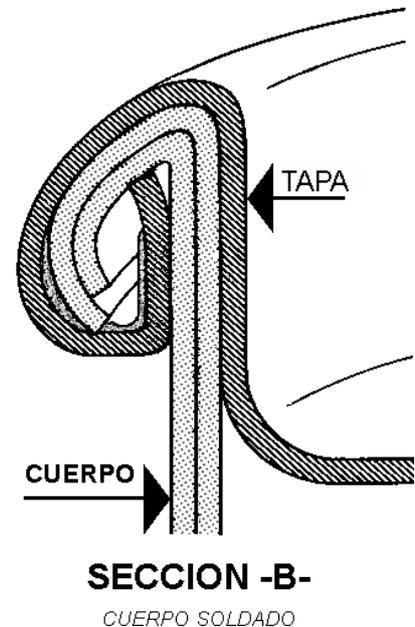
1ª OPERACION DE CIERRE APRETADA

Si la 1ª operación de cierre está demasiado apretada, su fondo queda casi plano, como ilustrado, o el gancho de la tapa se mete hacia dentro del gancho del cuerpo.

- a) 1ª rulina de 1ª operación demasiado apretada.
- b) perfil ranura 1ª oper. demasiado estrecho

- a) aflojar rulina 1ª operación
- b) Cambiar la rulina por una de perfil más ancho

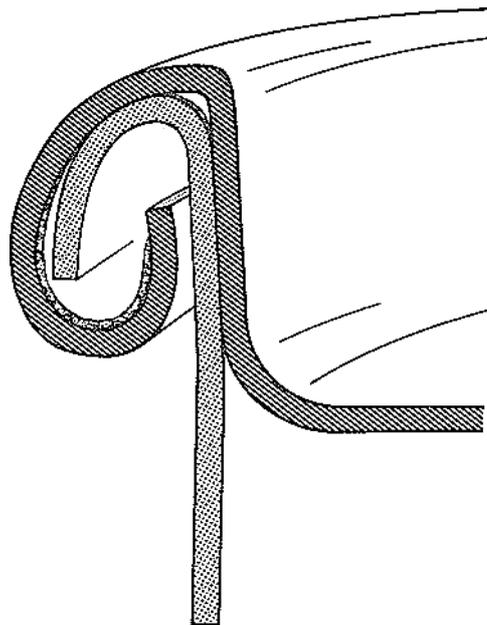
1ª OPERACION DE CIERRE FLOJA

Si la 1ª operación es demasiado floja, el borde de la tapa no hace bien contacto con el cuerpo del bote originando un pliegue insuficiente del curvado final, necesario para una buena pestaña y una buena solapa.

- a) Rulina demasiado floja
- b) Perfil ranura con desgaste
- c) Perfil ranura de rulina demasiado ancho

- a) Apretar rulina
- b) Cambiar rulina 1ª operación por una nueva
- c) Cambiae la rulina por una con perfil estrecho.

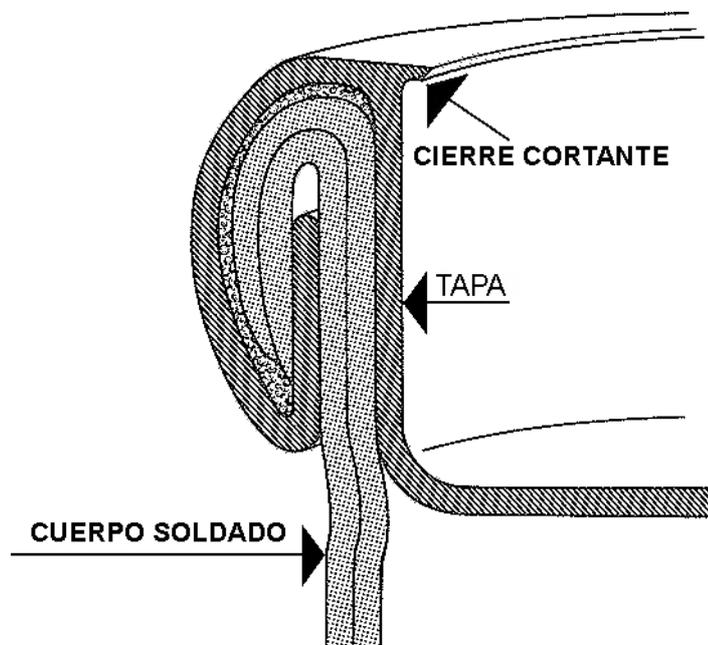
CIERRE CORTANTE

El cierre tiene un filo cortante todo alrededor del bote en el borde superior interno de la tapa.

- a) La rulina de 1ª operación demasiado alta o demasiado baja en comparación al borde del mandril
- b) Rulina de la 1ª operación muy apretada
- c) El borde del mandril puede estar desgastado porque el perfil de la rulina de 1ª operación lo toca.
- d) Uso del perfil de la rulina demasiado estrecho.
- e) Cabezales de los mandriles de cierre demasiado apretados o dañados.

- a) Reajustar la altura de la rulina con un margen máx. de 0,08 mm entre el perfil de la rulina y la parte superior del borde del mandril
 - b) Aflojar rulina
 - c) Comprobar si las rulinas están dañadas y reemplazarlas si necesario. Reemplazar mandriles y reajustar rulinas.
- d) Reemplazar rulinas 1ª operación
- e) Si el cierre cortante aparece en una estación de cierre solamente probablemente el cabezal está inclinado. Ponerlo en la posición correcta. Si el problema existe en todas las estaciones ajustar la torreta del cabezal.

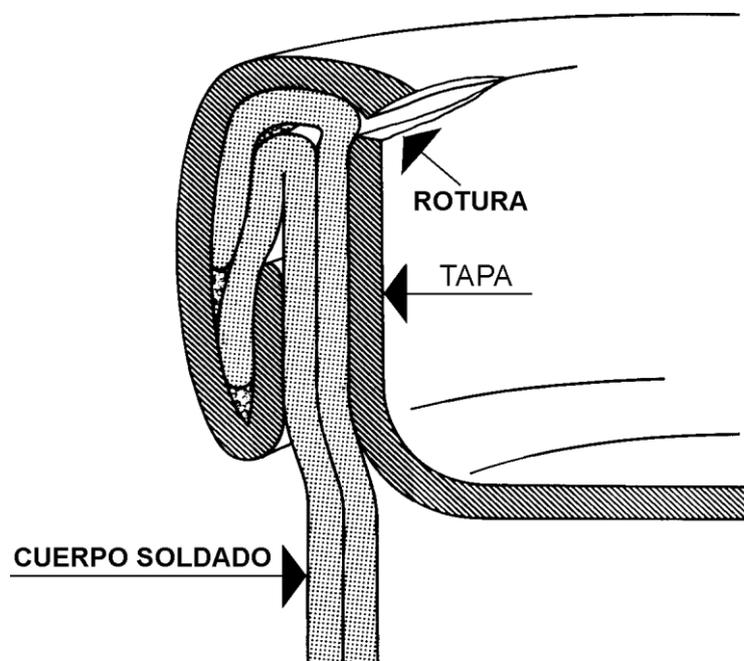
CORTE EN LA JUNTA

El metal está fracturado en lo alto del cierre; principalmente esto ocurre en la junta.
Ver también las condiciones que causan un borde cortante.

- a) Excesiva soldadura en el solape.
- b) Productos sólidos y semisólidos atrapados en el cierre.
- c) Marcas defectuosas en el cuerpo liso
La cantidad de material en la soldadura es mas que lo que el perfil de la rulina puede soportar.

- a) Contactar con el fabricante de los botes
- b) Comprobar el proceso de llenado para detectar excesos. Puede ser necesario colocar un tope para asegurar un adecuado espacio en cabeza
- c) Contactar con el fabricante de los botes

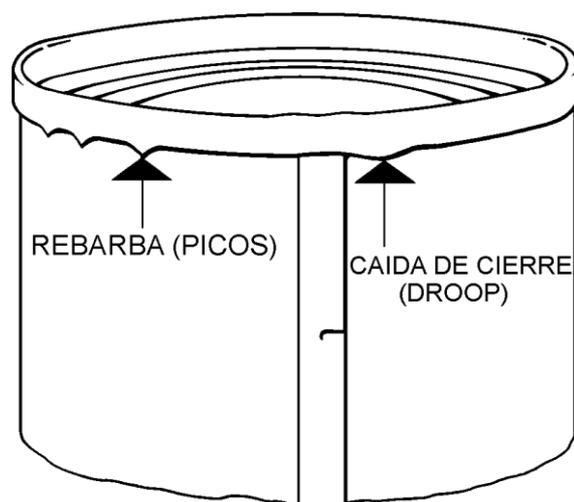
ABOLLADURA

Una parte lisa del cierre se extiende por debajo de la línea normal. Esto puede ocurrir en cualquier parte del cierre pero generalmente ocurre en el doble. Una pequeña cantidad de abolladuras puede ser tolerada a causa del espesor adicional de metal y soldadura en este punto.

- a) Rulina de la 1ª operación desgastada.
- b) Cojinete de la rulina desgastado.
- c) Borde de la tapa inapropiado
- d) Excesiva cantidad o distribución irregular del componente de sellado.
- e) Gancho del cuerpo demasiado largo
- f) Excesiva soldadura en el solape.

- a) Reemplazar rulina
- b) Reemplazar cojinete
- c) Contactar con el fabricante de la tapa.
- d) Contactar con el fabricante de la tapa.
- e) Comprobar la altura del perno y bajar el ajuste del muelle del mandril
- f) Contactar con el fabricante de los botes

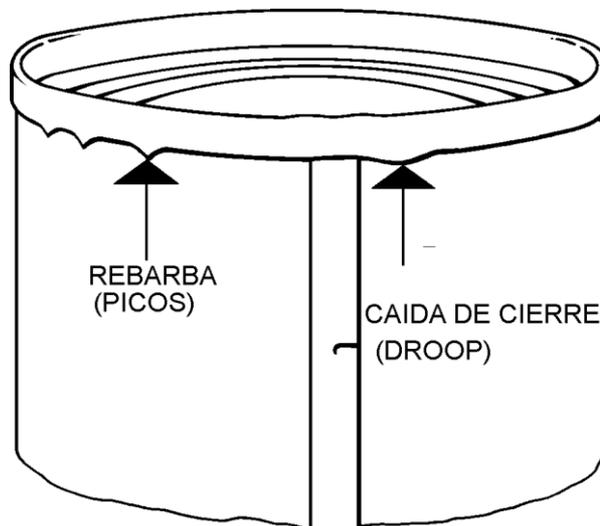
REBABAS

Similares a las abolladuras pero más afiladas y pequeñas. No se extiende por debajo del cierre como las abolladuras y pueden ocurrir en cualquier parte alrededor del cierre. Es posible ver o sentir una gran rebarba pasando un dedo alrededor del cierre. En casos serios el gancho de la tapa se dobla sobre si mismo.

- a) Ajuste erróneo de la rulina de 1 operación.
- b) Perfil de la primera operación demasiado ancho.
- c) Perfil de la 1ª operación desgastado.
- d) Excesivo componente de sellado en el borde.
- e) Producto atrapado en el cierre.
- f) Arrugas en el panel de cierre antes del cierre propiamente dicho.

- a) Ajustar el diámetro y altura de la rulina en relación a la parte superior del labio del mandril
- b) Reemplazar rulina con una de un perfil mas estrecho
- c) Reemplazar rulina 1ª operación
- d) Contactar con el fabricante de la tapa.
- e) Comprobar el procedimiento de llenado para detectar excesos de producto.
- f) Contactar con el fabricante de la tapa.

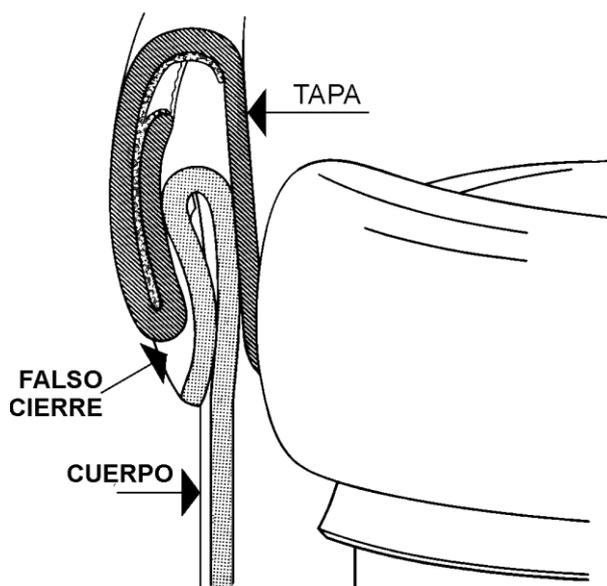
FALSO CIERRE

Una porción del cierre esta completamente desenganchada. El gancho de la tapa esta plegado fuera del gancho del cuerpo en vez de estar doblado debajo de él.

- a) Pestaña de la lata doblada o rebajada.
- b) Borde de la tapa dañado o aplanado
- c) La rulina de la 1ª o 2ª operación no vuelve bastante rápida a la posición off., así que el labio de la rulina puede dañar el borde de la tapa
- d) Mal encajado de tapa y bote.

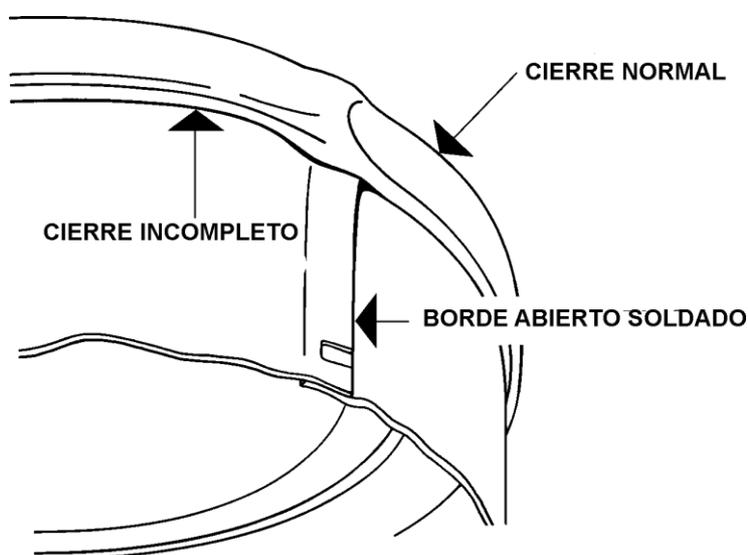
CIERRE INCOMPLETO

La 2ª operación de cierre no esta completa. El espesor del cierre en cualquiera de los lados es superior a la del resto del cierre

- a) El mandril del cierre esta desgastado o es de tamaño inferior para la tapa utilizada.
- b) Altura entre tapa y mandril demasiado alta para la altura de la lata.
- c) Los soportes del mandril inferiores no giran perfectamente. (En maquinas de lata rotativa)
- d) Insuficiente presión en el muelle del pistón inferior.
- e) El radio del mandril no coincide con el radio de la tapa o el mandril no se adapta perfectamente a la tapa.
- f) El soporte de la rulina esta atascado evitando que la rulina gire.
- g) Rulinas 1ª y 2ª operación demasiado apretadas.
- h) Labio inferior de la rulina de 1ª o 2ª operación tocando el cuerpo de la lata.
- i) Excesiva tolerancia vertical del empujador del mandril
- j) Aceite o grasa en el mandril o en la tapa

- a) Reemplazar el mandril. Para quitarlo primero aflojar el mandril utilizando un empujador y martillo en los agujeros (comprobar a dirección del tornillo).
- b) replantear la altura siguiendo la fórmula en la página siguiente: Si el cierre incompleto ocurre sólo en la estación de cierre, comprobar la altura tanto de la tapa como del del mandril. La tolerancia de altura entre las tapas debe estar dentro de 0,05 mm.
- c) Retirar los platos inferiores y limpiar los rodamientos inferiores. Si los rodamientos no giran tras su limpieza, reemplazarlos.
- d) Ver índice de piezas y manual de instrucciones
- e) reemplazar mandril.
- f) reemplazar rodamiento
- g) Ajustar apropiadamente las rulinas
- h) Reducir el diámetro del labio o usar una rulina con una ranura menos profunda.
- i) Reemplazar el rodamiento del empujador del mandril
- j) Limpiar

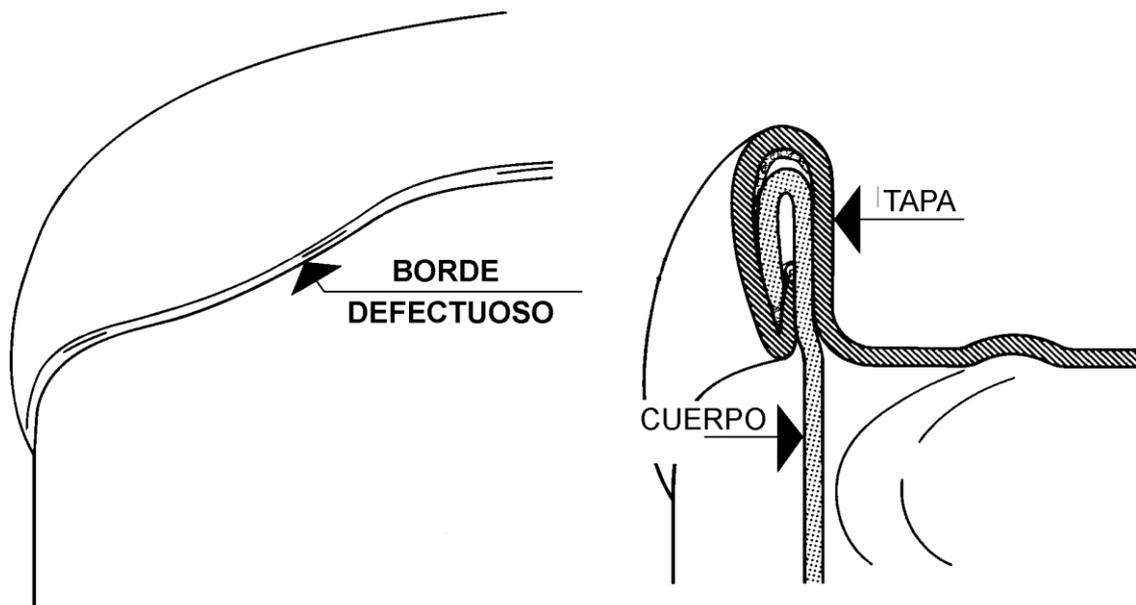
BORDE DAÑADO

El borde se aplana en uno o más puntos en vez de abrazar el cuerpo.

- a) Tapas dañadas durante el manejo y transporte.
- B) Ajuste o temporizado imperfecto de Los fillos de los tornillos de alimentación de la torreta de alimentación de tapas.
- C) Alineamiento impropio de los raíles de guía de la tapa.
- D) Las rulinas de la 1a o 2a operación no vuelven a la posición de "off" dañando el borde cuando este es alzado a la posición de cierre.

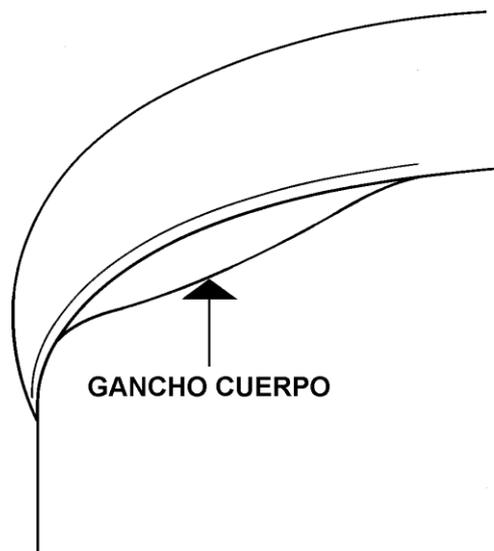
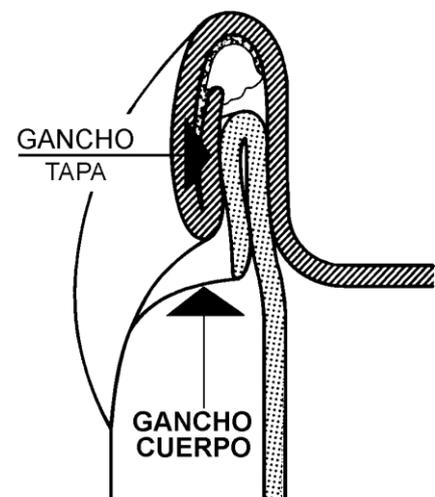
PESTAÑA DEL BOTE GOLPEADA

Similar condición al falso cierre

- a) Pestaña del bote dañada
- b) Rail guía de tapas fuera de alineación
- c) Torreta de alimentación tapas y cadena de alimentación botes desacompañadas con el cabezal de cierre.
- d) Las rulinas de 1ª y 2ª operación retornan lentamente a la posición off, dejando el labio inferior de la rulina dañado, el borde y la pestaña del bote demasiado tiempo en la posición de cerrado
- e) Regulación inadecuada de la leva de entrada de tapas en la posición de acompañamiento de tapa.

- a) Revisar por completo el sistema
Comprobar si la "pestaña enmohecida" ocurre a causa de la llenadora o en la fabricación del bote.
- b) Realignar las guías para prevenir la colisión entre la tapa y la pestaña del bote
- c) Sincronizar la torreta de alimentación de tapas y la cadena de alimentación de botes con el cabezal de cierre.
- d) Revisar si es correcto el retorno de las rulinas a la posición off.
Verificar si el muelle de la palanca de cerrado está roto y reemplazarlo si es necesario
- e) Reinicializar la leva para que el final del eje toque suavemente la tapa mientras es transferida al mandril de cierre con el bote

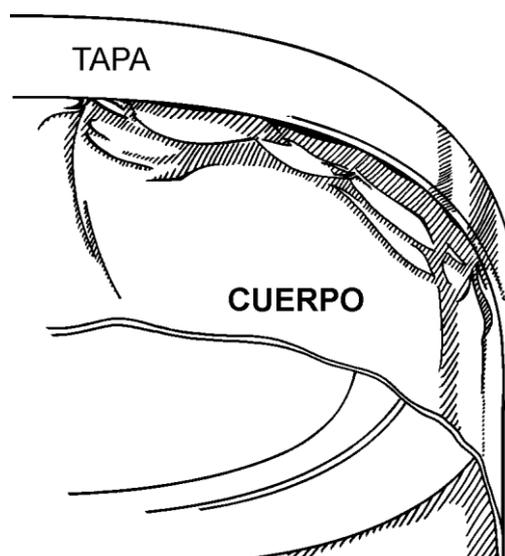
ESPACIO DESIGUAL ENTRE BOTE Y TAPA

Regulaciones defectuosas o montajes del equipo causan un alineamiento inadecuado de los botes con las tapas durante la operación de cierre; y en consecuencia, el cierre estará completamente desajustado en alguna parte del bote.

- a) Desfase en la transferencia de la cadena de alimentación de botes y el cabezal de cierre
- b) Desfase entre la estrella de alimentación de tapas y el cabezal de cierre.
- c) Las guías de alimentación de tapas y los raíles de alimentación de botes están inadecuadamente alineados...
- d) Inadecuada colocación de la leva del extractor en la posición de acompañamiento de las tapas o altura del vástago fuera
- e) Inadecuado ajuste de las guías de tapas
- f) Inadecuado ajuste del empujador de tapas

- a) Ajustar de nuevo la cadena alimentación
- b) Ajustar de nuevo al estrella de alimentación de tapas con el cabezal de cierre.
- c) Realignar las guías de alimentación de tapas para evitar que las tapas y las pestañas se amontonen y regular las guías de entrada de botes dejando un espacio de aprox.0, 5 mm
- d.) Ajustar la leva o la altura del vástago
- e) La estrella de igualado de las tapas debe soltar el borde de la tapa cuando la tapa es colocada en el mandril de cierre.
- f) Reajustar la colocación de las tapas en la pestaña del cuerpo y colocar el cuerpo del bote con tapa en la torre de alimentación de tapas. Ajustar el empujador de tapas para que haga contacto con el diámetro del borde.

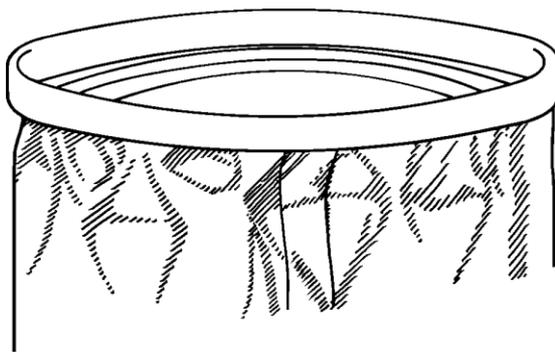
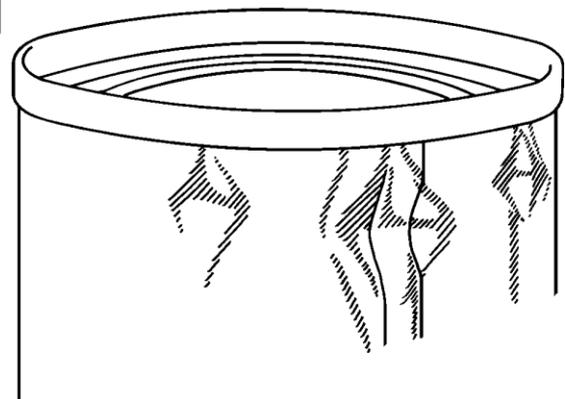
CUERPO DEL BOTE DEFORMADO

Hay algunas deformaciones después de acabado el cierre. Esto ocurre normalmente cerca de la junta pero en algunos botes sucede alrededor del bote.

- a) El perfil de la rulina de 2ª operación está demasiado bajo en relación con el borde del mandril.
- b) Rulinas 1ª y 2ª operación muy apretadas.
- c) La rulina de 1ª operación está demasiado apretada en relación con el borde mandril.
- d) El borde inferior de la ranura de las rulinas de 1ª y 2ª operación tocan el cuerpo del bote
- e) El cojinete inferior del mandril no gira suavemente

- b) Ajustar la rulina de 2ª operación de forma que deje aprox. 0,15 mm. entre la ranura de la rulina y la cara superior del borde del mandril.
- B) Ajustar las rulinas
- c) Ajustar la rulina de 1ª operación de forma que deje aprox. Lo máx. 0,08 mm. Entre la ranura de la rulina y la cara superior del borde del mandril.
- d) Reducir el diámetro inferior de la rulina y sustituir por uno con menor perfil de ranura
- e) Limpiar el cojinete y lubricar con adecuado lubricante.

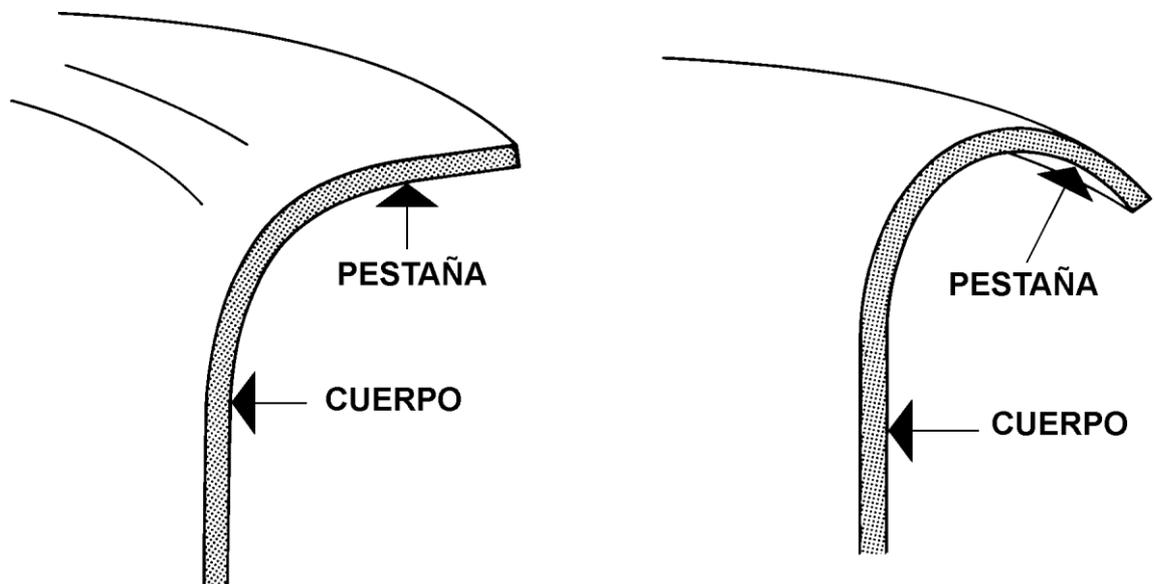
PESTAÑA DEL BOTE ENMOHECIDA

Una pestaña enmohecida es una deformación de la pestaña causando un gancho del cuerpo largo. No es posible detectar esta condición hasta que el cierre ha sido desmontado para comprobar el cuerpo y el gancho de la tapa.

- a) Excesiva presión del muelle inferior del mandril durante la fabricación del bote.
- b) Ranura inferior del mandril gastada.
- c) Excesiva presión del alzado del cilindro en la llenadora.
- d) La pestaña del bote ha sido dañada de en el sistema de manipulación de latas.

- a) Reducir la presión del muelle inferior del mandril
- b) Sustituir con una nueva placa de mandril inferior.
- c) Comprobar la presión de alzado del cilindro para que sea correcta.
- d) Comprobar el conjunto del sistema de manipulación de Latas.

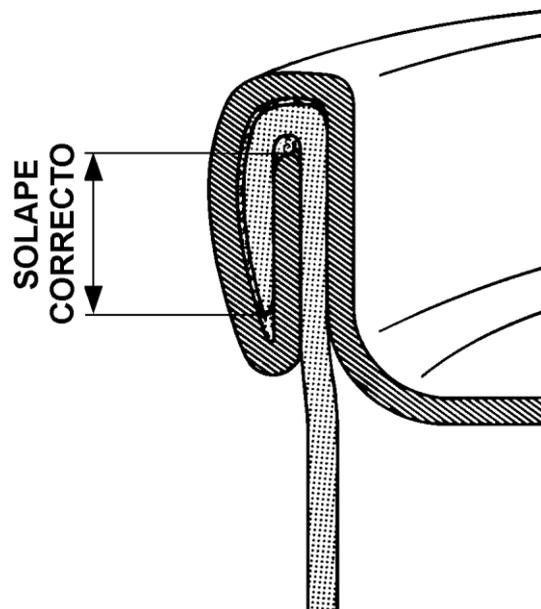
SEGUNDA OPERACION DE CIERRE NORMAL

La 2ª operación de cierre tiene la función de aplastar la 1ª operación de cierre presionando los pliegues del metal, cerrando bien hasta permitir que el componente de sellado llene el espacio izquierdo.

La condición ideal para la 2ª operación debería ser un cierre bien redondeado sin ninguna punta en lo alto del avellanado y arrugado mínimamente en la junta.

Una misma sección en la 1ª y 2ª operación hecha con perfiles adecuados mostrará una buena superposición con muy pocos espacios al final de cada gancho, lleno con compuesto de sellado.

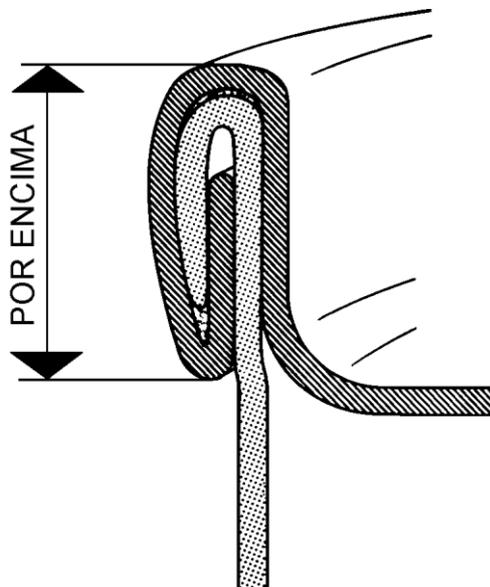
AVELLANADO DEMASIADO PROFUNDO

El avellanado tiene que tener el mismo espesor que el labio del mandril hasta un máximo de apro. 0,10 mm. de más.

- a) Sustituir las rulinas de 1ª operación
- b) Preguntar al fabricante de botes por las correctas dimensiones del cierre.
- c) Preguntar al fabricante de botes por las correctas dimensiones del cierre.
- d) Sustituir las rulinas de 2ª operación

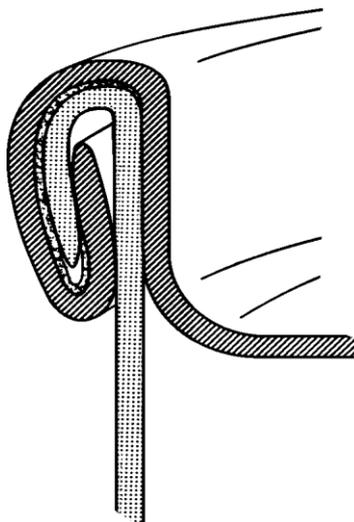
ALTURA DEL CIERRE POR DEBAJO DEL MINIMO

Si la 2ª operación es demasiado floja el cierre puede tener escapes, porque los pliegues del metal no han sido presionados lo bastante fuerte y el compuesto de sellado no llena el vacío dejado por los metales.

- b) Comprobar las dimensiones de los pliegues de cierre con el fabricante de los botes y las tapas y determinar las más apropiadas.
- c) Comprobar las dimensiones de los pliegues de cierre con el fabricante de los botes y las tapas y determinar las más apropiadas.

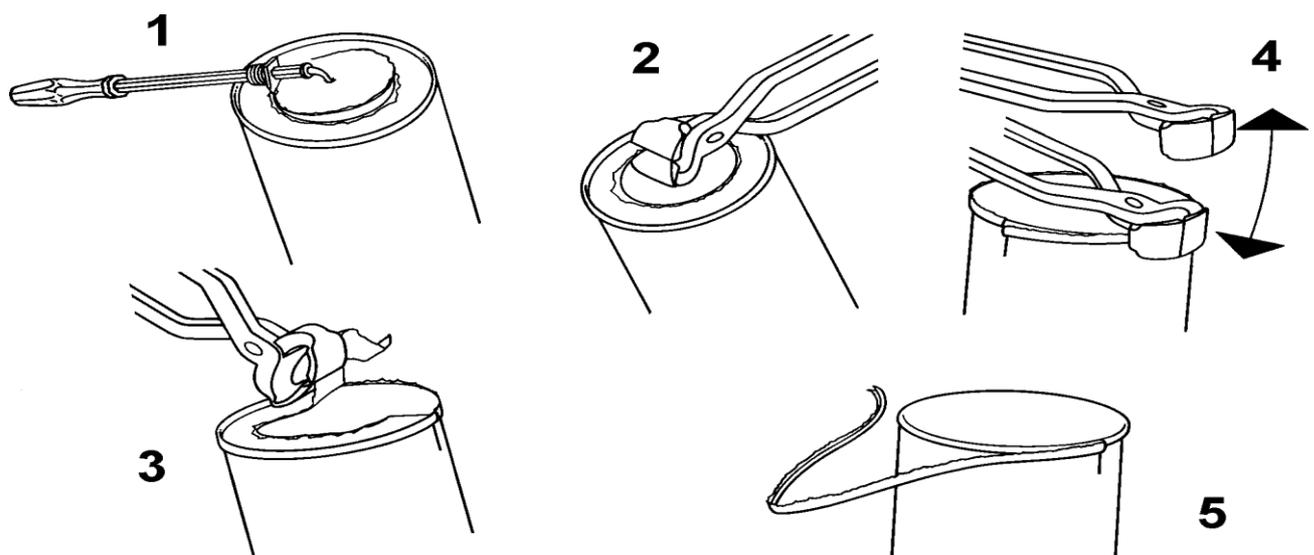
DESMONTADO Y CONTROL DEL CIERRE

Hay muchas maneras de controlar el cierre como aquellas aconsejadas por el fabricante o usuario de latas y tapas; una manera es el uso de un proyector especial. Este sistema sirve sólo para analizar una sección cortada del cierre.

Para obtener un chequeo completo el cierre debe ser desmontado y despiezado de la siguiente manera

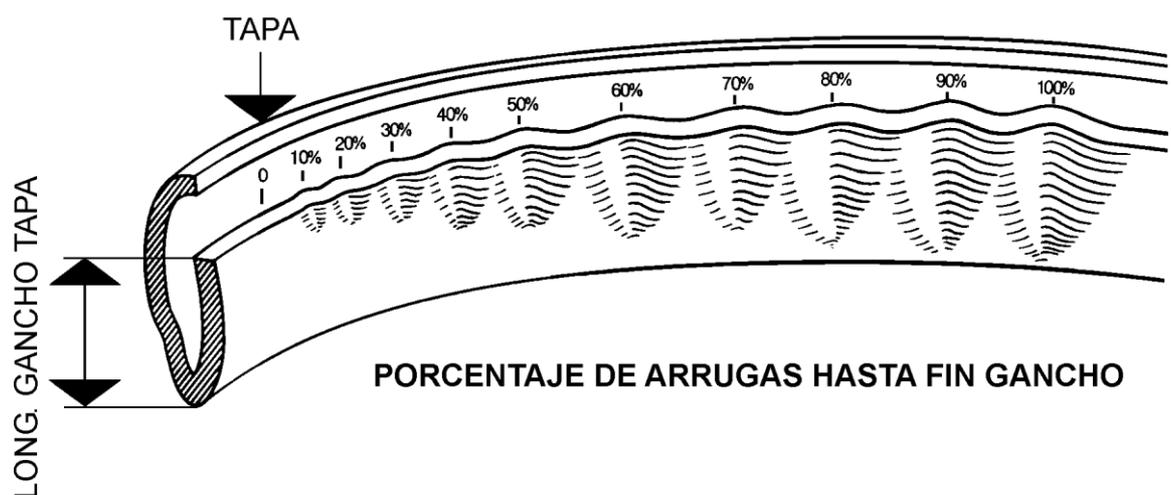
ARRUGAS EN EL GANCHO DE LA TAPA

Arrugas en la tapa se extienden por el gancho del cuerpo y se detectan solo después del desmontado del cierre para el control.

- a) Reajustar las rulinas
- b) Reajustar las rulinas
- c) Sustituir las rulinas de 1ª y 2ª operación
- d) Sustituir las rulinas de 1ª operación con otras de perfil más estrecho.
- e) Llamar al fabricante de tapas.
- f) Llamar al fabricante de tapas.

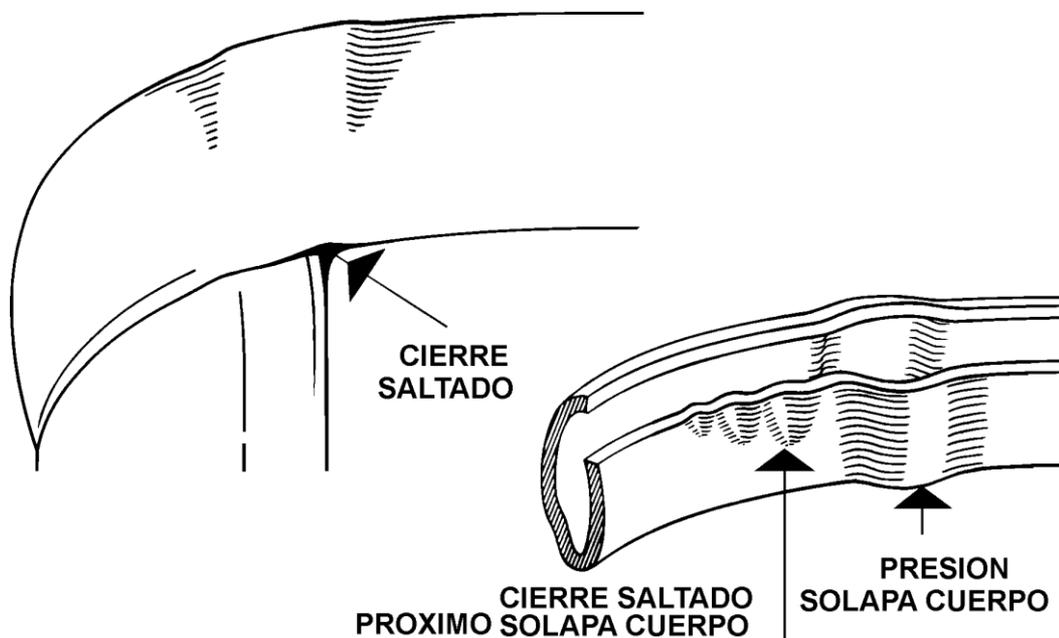
CIERRE SALTADO

- a) Apretar el muelle hasta que apenas es posible girar la parte excéntrica de la misma hasta la posición off. Esto hará la precarga tan grande que para propósitos prácticos el muelle no volverá a fallar. Cuando se estén cerrando cerveza o refrescos un espaciador sólido especial debería ser utilizado para reemplazar el muelle de la leva.
- b) Disminuir la velocidad hasta que el defecto desaparece

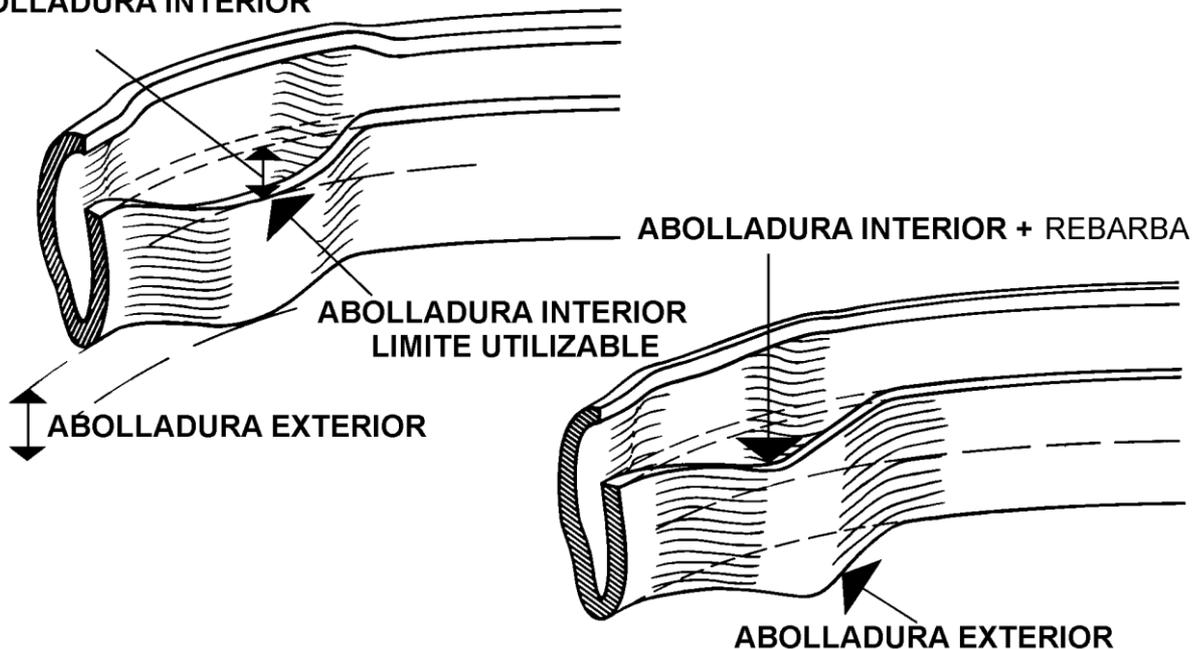
ABOLLADURAS SUPERPUESTAS

Una estrechez excesiva del cierre lateral causa una ligera deformación del gancho de la tapa en este punto. Este defecto debe ser corregido inmediatamente.

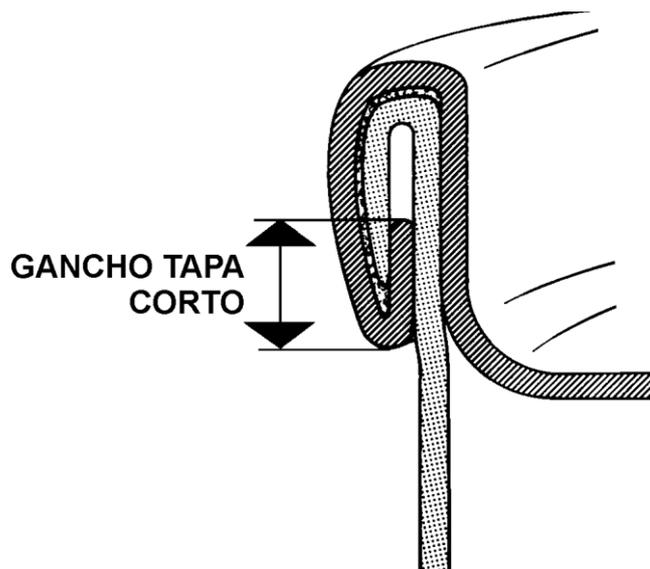
GANCHO DE LA TAPA CORTO

- a) Ajustar la rulina apropiadamente
- b) Ver "Avellanado profundo"
- c) Ajustar la rulina apropiadamente
- d) Reemplazar rulina 1ª operación
- e) Reemplazar rulina 1ª operación por una con un perfil más estrecho.
- f) Llamar al fabricante de tapas
- g) Reducir la presión del muelle (ver "Gancho de la tapa largo")
- h) Reemplazar perno o rodamiento
- i) reemplazar los casquillos del perno porta leva desgastados.

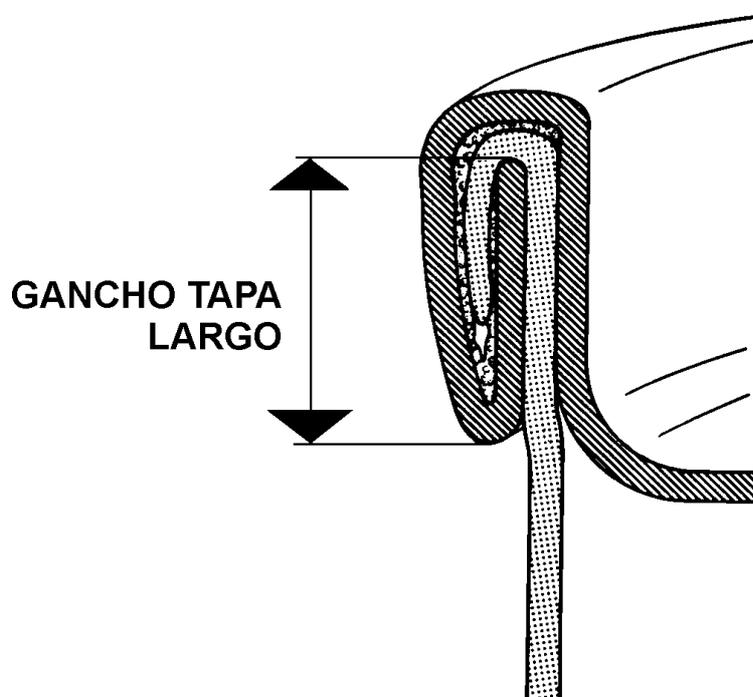
GANCHO DE LA TAPA LARGO

- A) Ajustar rulina 1ª operación
- b) Sustituir rulina con una que tenga un perfil de ranura más ancho.
- C) Llamar al fabricante de las latas.
- D) Reemplazar mandril
- e) Aumentar presión del muelle para tener un gancho del cuerpo correcto.

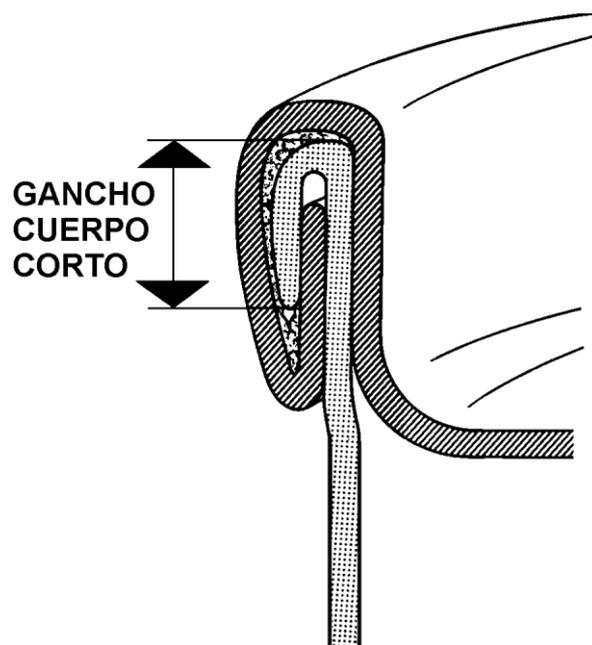
GANCHO CUERPO CORTO

No hay bastante material para formar el gancho del cuerpo. Esta situación puede ser fácilmente detectada desmontando el cierre. Si este defecto no es corregido puede haber pérdidas.

- a) Aumentar la presión del muelle o sustituirlo por uno más fuerte.
- b) Reajustar altura de la aguja del calibre.
- c) Reemplazar el muelle del elevador inferior.
- d) Llamar al fabricante de las latas. Un gancho largo en la fabricación de los extremos del bote está normalmente asociado con daños en los rebordes del cuerpo de la lata. Ver "e".
- e) Llamar al fabricante de las latas. La cerradora no puede terminar la operación de pestañeado.
- f) Ajustar la nueva altura (ver "Gancho del cuerpo largo")

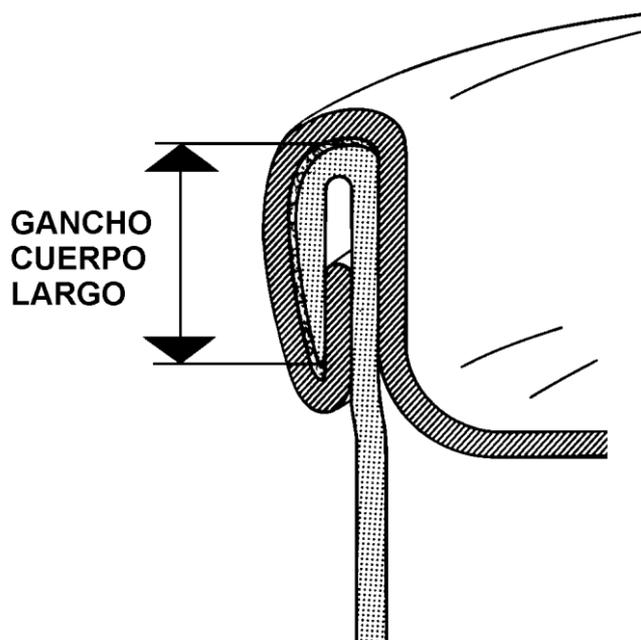
GANCHO CUERPO LARGO

Hay demasiado material para formar el gancho del cuerpo. Esta situación puede ser fácilmente detectada desmontando el cierre. Si este defecto no es corregido puede haber grietas que causen el deterioro del producto.
